Ekasakti Engineering Journal (E-EJ), Volume 1, Issue 1, Mei 2021/ EISSN: 2776-396X

ANALISIS PENGARUH PEMASANGAN SENSOR VIBRASI UNTUK KETELITIAN PENGUKURAN GETARAN BEARING PADA HOUSING BEARING SYMETRO GEAR UNIT RAW MILL DEPARTEMEN PRODUKSI II/III PT. SEMEN PADANG

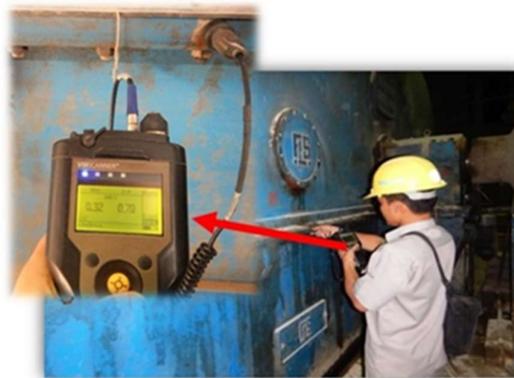
Gambar 1. Pengukuran nilai vibrasi pada *cover Symetro Gear*

Sebelum memulai pengukuran nilai vibrasi, dipastikan terlebih dahulu rute untuk pengukuran pada *Symetro Gear* yang ada pada *software Omnitrend* sudah diinputkan ke dalam *vibscanner* agar saat pengambilan data di lapangan secara otomatis tersimpan di dalam alat ukur. Setelah persiapan sudah selesai, maka kita langsung menuju ke lokasi penelitian untuk melakukan pengukuran. Posisikan *transducer* dari *vibscanner* pada bagian *bearing* yang akan diukur dengan menemukannya di *cover Symetro Gear* (Gambar 1). Setelah pada posisinya, lakukan pengukuran dengan *vibscanner* sesuai dengan rute yang telah diinputkan dari *software Omnitrend*. Setelah mendapatkan nilai hasil pengukurannya, pindahkan *transducer* pada bagian *bearing* yang lainnya untuk mendapatkan nilai vibrasi pada keseluruhan *bearing* yang ada pada *Symetro Gear*. Setelah pengukuran pada masing-masing bagian *bearing* selesai dilakukan, kita lakukan pemindahan data dari alat ukur ke *software* untuk melihat nilai hasil pengukuran yang telah dilakukan. Pada *software*, kita bisa melihat tampilan nilai vibrasi dan spektrum yang tertera di layar monitor komputer, dan kemudian memasukkannya ke dalam tabel nilai vibrasi masing-masing *bearing* sebagai data hasil pengukuran.

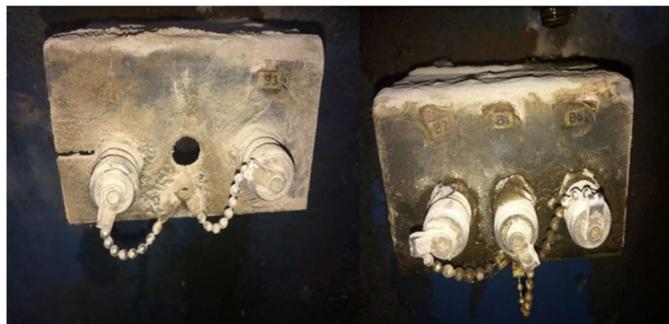
Hubungkan *transducer* alat ukur pada *connectorsensor bearing* (tampak pada Gambar 2) yang akan diukur nilai vibrasinya untuk mendapatkan nilai vibrasi dari *bearing* yang akan diukur. Setelah itu, pindahkan *transducer* tadi ke *connector bearing* lainnya untuk mendapatkan nilai vibrasi dari keseluruhan *bearing*. Setelah pengukuran pada keseluruhan *connector bearing* selesai dilakukan, maka kita lakukan pemindahan data dari alat ukur ke *software* pada komputer untuk melihat nilai hasil pembacaan yang telah dilakukan. Setelah seluruh tampilan nilai vibrasi dan spektrum terlihat, maka jangan lupa untuk tetap memasukkan nilai hasil pengukuran ke dalam tabel yang telah tersedia.

Gambar 2. *Connector sensor bearing*

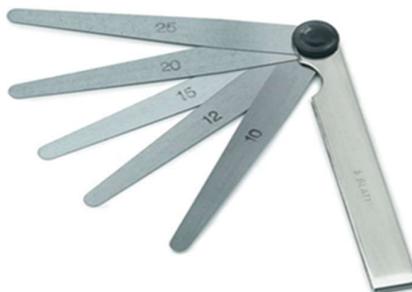
Saat *Symetro Gear* dalam keadaan tidak beroperasi maka kita bisa lakukan pengukuran nilai *clereance* pada masing-masing *bearing* yang ada pada *Symetro Gear* sebagai data tambahan untuk melihat kondisi dari *bearing* apakah masih sesuai dengan batas nilai yang telah ditetapkan sesuai dengan standar yang ada. Alat ukur yang digunakan untuk mengukur nilai *clereance bearing* yaitu *feeler gauge* (Gambar 3).

Sumber: Akhid Ikhsannudin, 2012
Gambar 3. *Feeler Gauge*

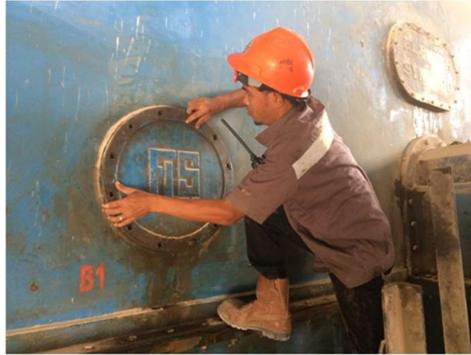
Untuk memulai pengukuran, kita terlebih dahulu membuka *cover* yang ada di depan masing-masing *bearing* agar bisa menjangkau posisi *bearing* yang ada di dalam, seperti yang ditampilkan pada Gambar 4. Posisikan *cover* pada posisi yang tidak akan mengganggu kita saat melakukan pengukuran.

Gambar 4. Proses membuka *cover bearing*

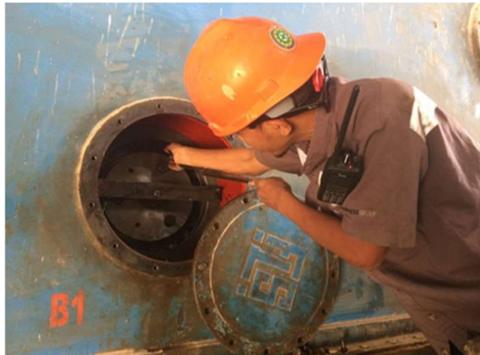
Setelah *cover* terbuka, lakukan pengukuran dengan *feeler gauge* pada seluruh *bearing* yang ada pada *Symetro Gear* kemudian catat setiap nilai hasil pengukuran (Gambar 4.5).

Gambar 5. Pengukuran nilai *clereance bearing*

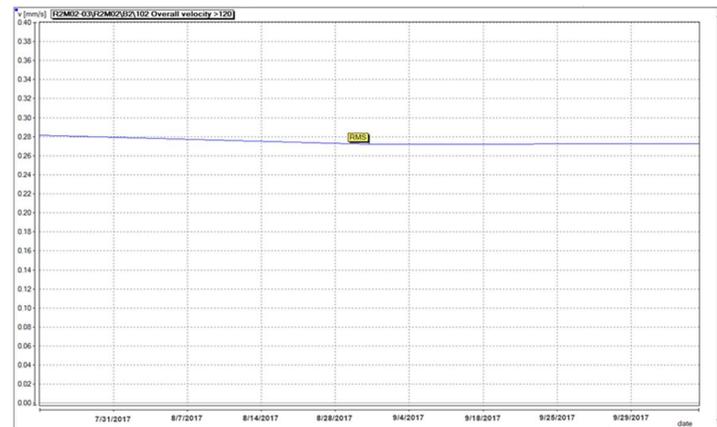
Gambar 12a. Nilai Vibrasi *Bearing 2* Sebelum Adanya Sensor

Gambar 12b. Nilai Vibrasi *Bearing 2* Setelah Adanya Sensor

Pada Gambar 12a dan Gambar 12b tersebut kita bisa melihat perbandingan nilai vibrasi antara sebelum dan sesudah adanya sensor. Nilai yang ditunjukkan pada kondisi pengukuran sebelum adanya sensor adalah di bawah 0,28 mm/s (sangat baik) dan juga menunjukkan keadaan yang relatif konstan. Melihat keadaan ini pasti kita menganggap bahwa keadaan bearing 2 ini sangat baik dan aman karena grafik pengukuran yang ditunjukkan dalam hasil pengukuran. Namun ketika kita melihat nilai yang ditunjukkan pada hasil pengukuran dengan metode setelah adanya sensor, kita bisa melihat nilai yang dihasilkan adalah berkisar dari 2,4 mm/s sampai 3 mm/s. Selain itu kita juga bisa melihat adanya perubahan keadaan/ nilai mulai dari awal pengambilan nilai hingga di akhir.

Dengan melihat kedua hasil pengukuran pada Gambar 12 tersebut, kita bisa melihat secara jelas perbedaan nilai dan keadaan yang dihasilkan dari kedua metode pengukuran yang dilakukan. Saat melihat keadaan sebelum adanya sensor, nilai selalu menunjukkan sangat baik, namun ketika pengukuran dengan sensor menunjukkan nilai yang lebih tinggi (di atas 2

mm/s). Dengan demikian pengukuran dengan sensor lebih teliti dan akurat dibandingkan sebelum adanya sensor.

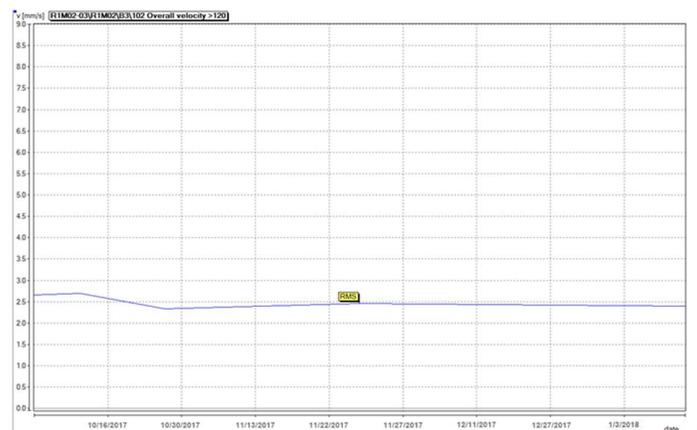
Gambar 13a. Nilai Vibrasi *Bearing 3* Sebelum Adanya Sensor

Gambar 13b. Nilai Vibrasi *Bearing 3* Setelah Adanya Sensor

Pada Gambar 13a dan Gambar 13b tersebut, kita bisa melihat nilai vibrasi *bearing 3* pada *Symetro Gear*. Nilai yang ditunjukkan pada pengukuran sebelum adanya sensor adalah berkisar antara 0,28 mm/s sampai 0,30 mm/s (sangat baik). Selain itu juga menunjukkan keadaan yang relatif konstan yang menyatakan bahwa keadaan *bearing* tersebut masih dalam keadaan yang sangat baik. Namun ketika kita melihat nilai hasil pengukuran dengan metode setelah adanya sensor, nilai yang ditampilkan cukup tinggi (berkisar antara 2,3 mm/s sampai 2,8 mm/s) dan juga grafiknya menunjukkan adanya perubahan dalam periode pengukurannya. Dengan demikian bisa dikatakan bahwa nilai yang ditunjukkan jauh berbeda dengan nilai pengukuran sebelum adanya sensor. Melihat keadaan ini kita bisa menyimpulkan bahwa ternyata keadaan yang digambarkan dari masing-masing pengukuran sangat berbeda. Pengukuran dengan adanya sensor jauh lebih baik dan jauh lebih akurat dibandingkan sebelum adanya sensor.

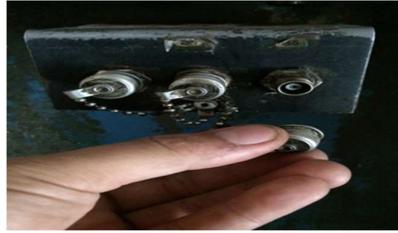
Pengukuran dilakukan melalui *connector* yang berada di luar *cover* Symetro Gear, sehingga perlu dijaga kebersihan dari masing-masing *connector* sensor *bearing* (tampak pada Gambar 16) yang ada agar saat melakukan pengukuran bisa lebih maksimal.

Gambar 16. *Connector*

Untuk itu perlu dilakukan pembersihan area di sekitar sensor dari debu maupun kotoran lainnya yang nantinya bisa mengganggu dalam proses pengambilan data vibrasi atau bahkan bisa merusak *connector*.
